Handleiding voor het bewerken van de BR151 assen.

Sommige klanten die het Märklin C-sporen gebruiken, hebben ontsporingen vermeld. Bij het meten van de interne afmeting van de wielassen, werden schommelingen gevonden die net buiten de tolerantie liggen.

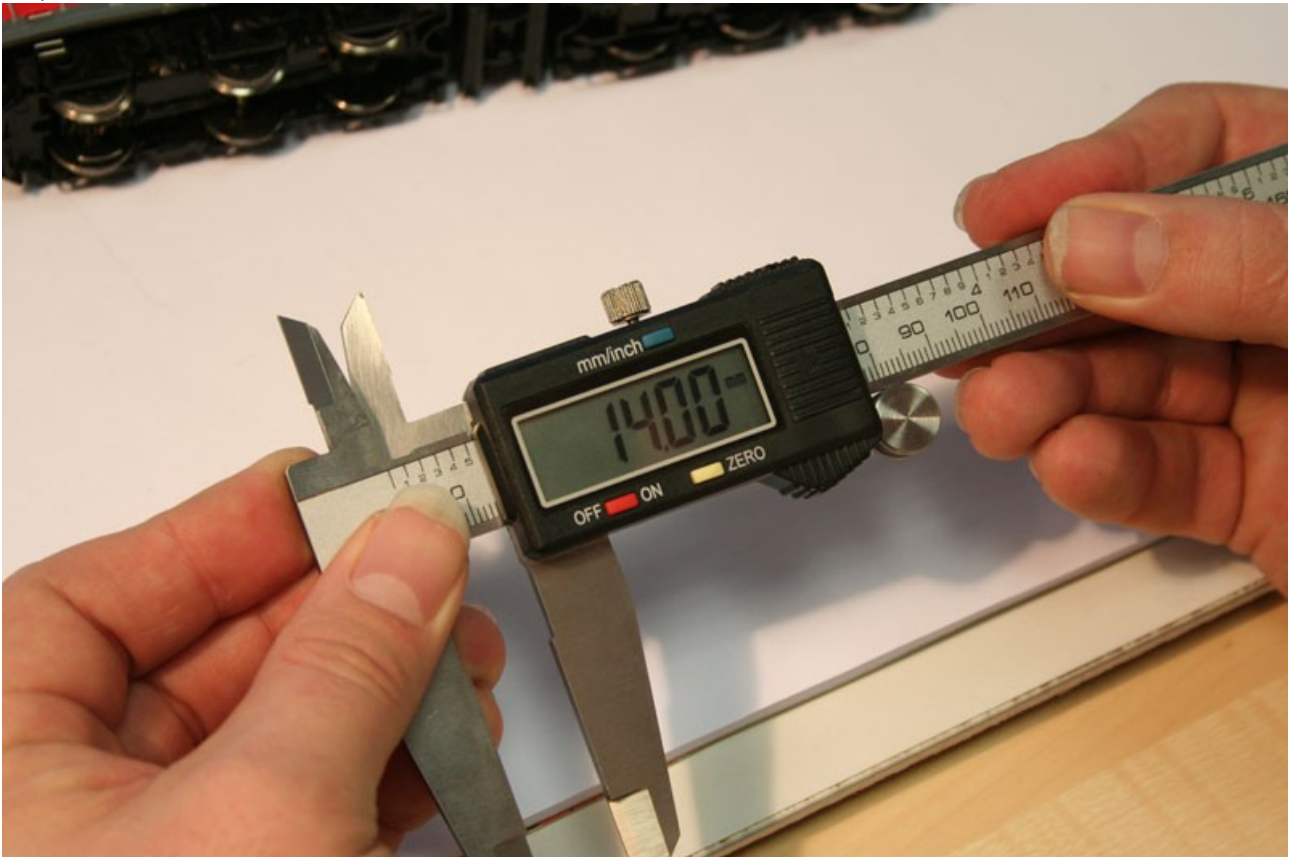
Stap 4.

Stel nu uw schuifmaat in op 14mm (13,9 mm tot 14.1mm is ook OK) en blokkeer de schuifmaat op deze afmeting. De schuifmaat moet de ingestelde dimensie houden zelfs als u de tangen knijpt! Alle goeie schuifmaten hebben daarvoor een schroef (hier aan de bovenkant, op de foto)

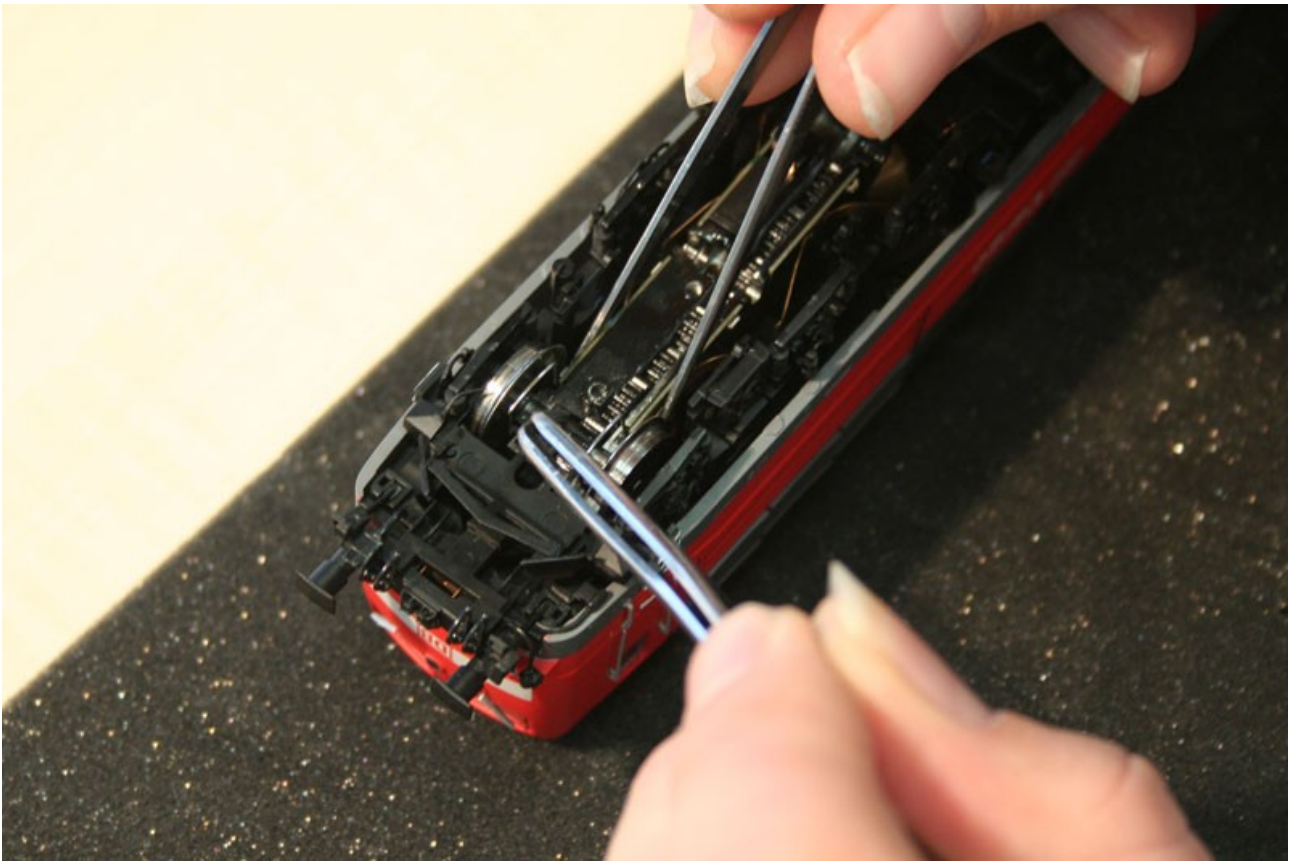
Stap 8.

Nu pas moeten de assen teruggeplaatst worden. We beginnen met de buitenste as. Druk met een pincet de contactplaten samen terwijl u de as positioneert. Zorg ervoor dat de contactplaten behoorlijk tegen de binnenkant van de wielen rusten en niet verbogen werden!

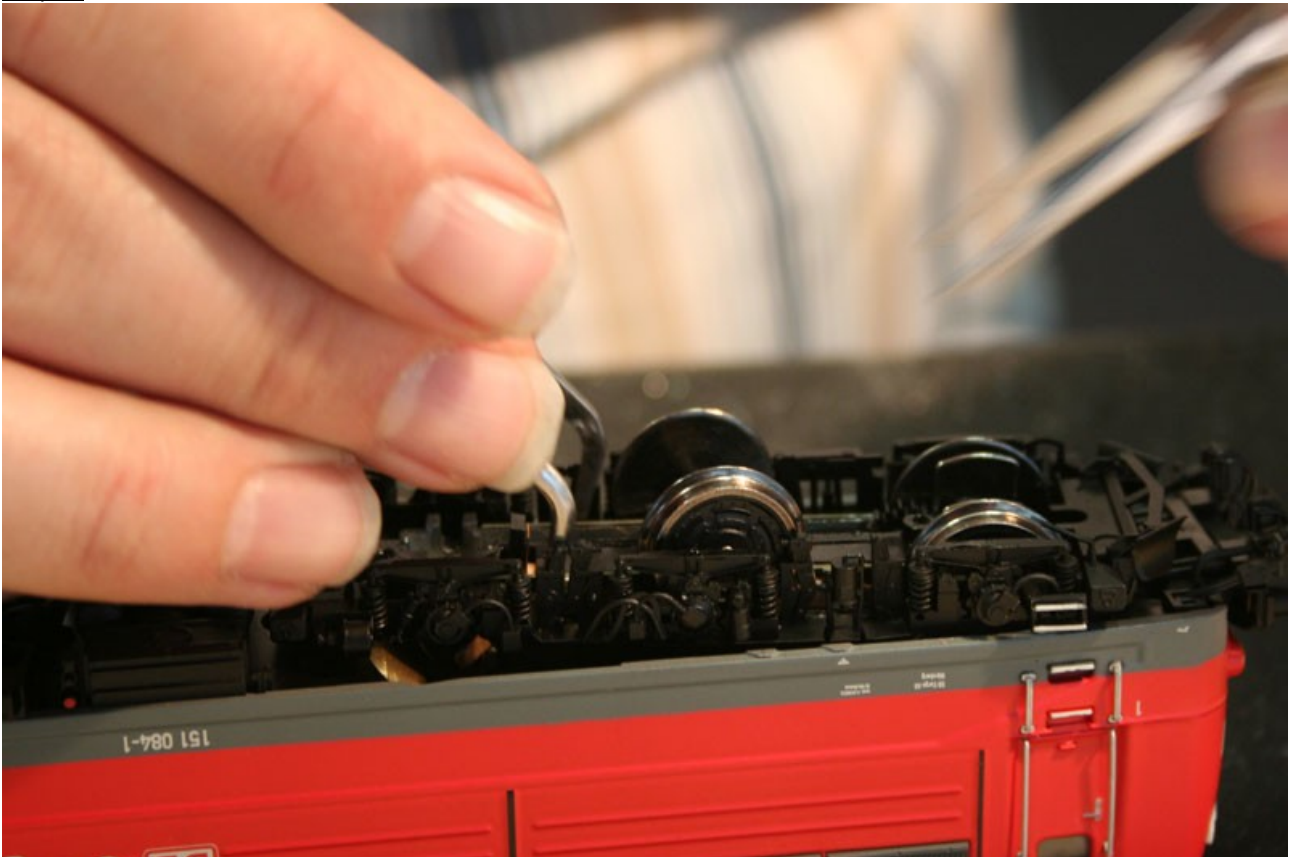
Stap 9.

De volgende stap is het inbouwen van de middelste as. Dit is een beetje ingewikkeld want vier contactplaten (twee aan elke kant) moeten worden gecomprimeerd voordat de as weer geplaatst kan

worden. Het beste is om twee pincetten te gebruiken. Neem hiervoor rustig de tijd. Het is bijna onmogelijk verbogen contactplaten weer recht te maken.
Het inbouwen van de binnenste as is - integendeel - een kinderspel.

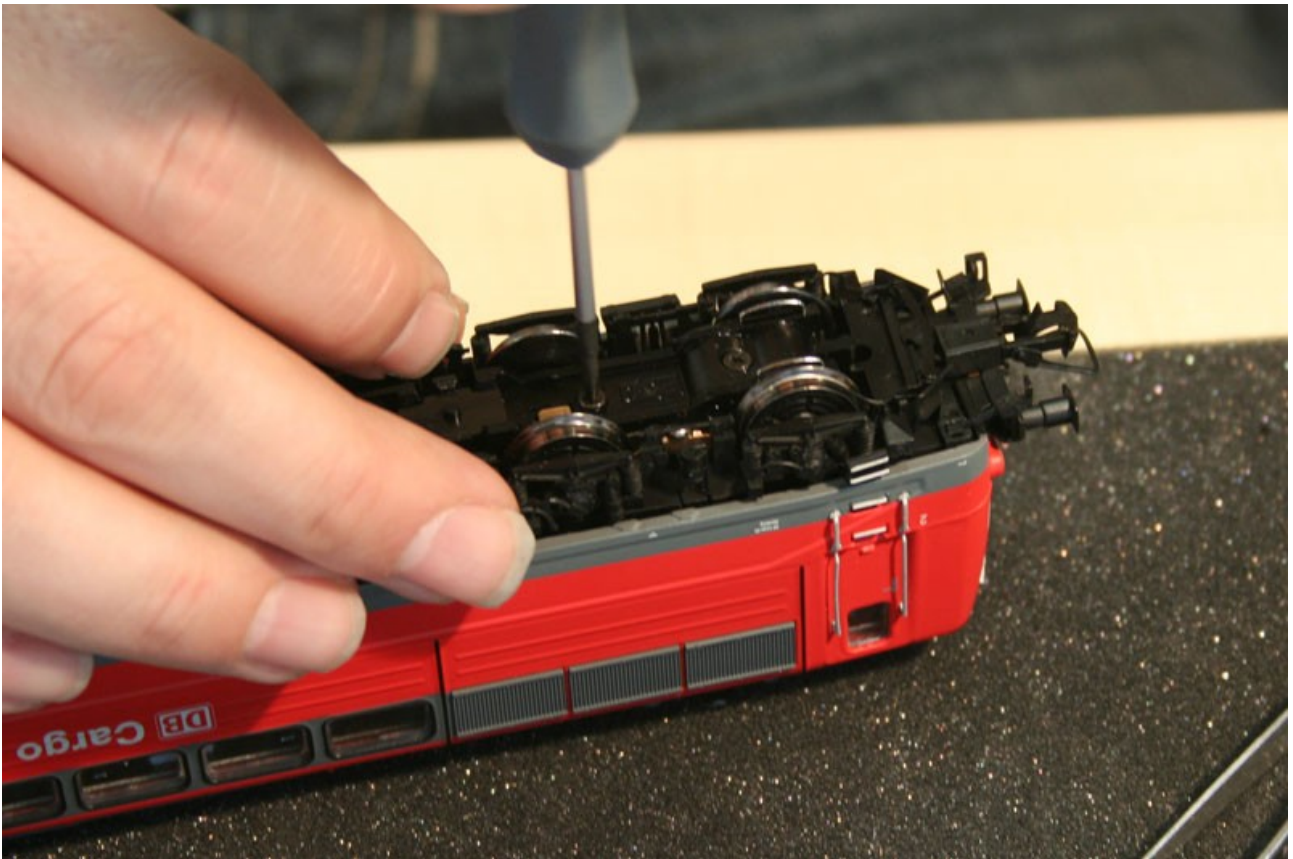
Stap 11.

U dient nog het transmissiedeksel met de drie schroeven weer te fixeren en de sleper in te steken.
